Review Hochwassereignis am 1./2.6.2024

Review aus Betreiber-Sicht

Hochwasser- Ereignis 06/2024 Review Pegel und Niederschläge

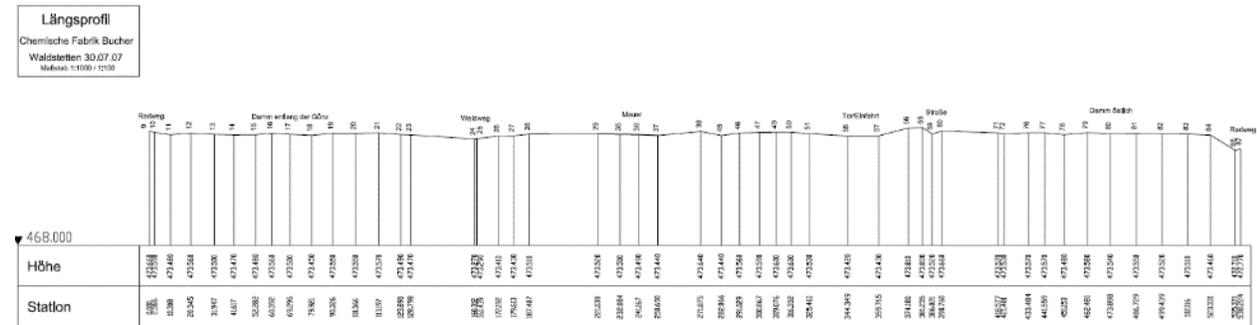
❖ Dammprofil aus Vermessung 2007

❖ Fazit Überprüfung 2023 zu 2007

- ❖ Keine nennenswerten Setzungen, sehr gute Übereinstimmung
- ❖ Überprüfung 2023 auf „HQ100 + 30 cm Freibord“ durch Kling Consult GmbH positives Ergebnis

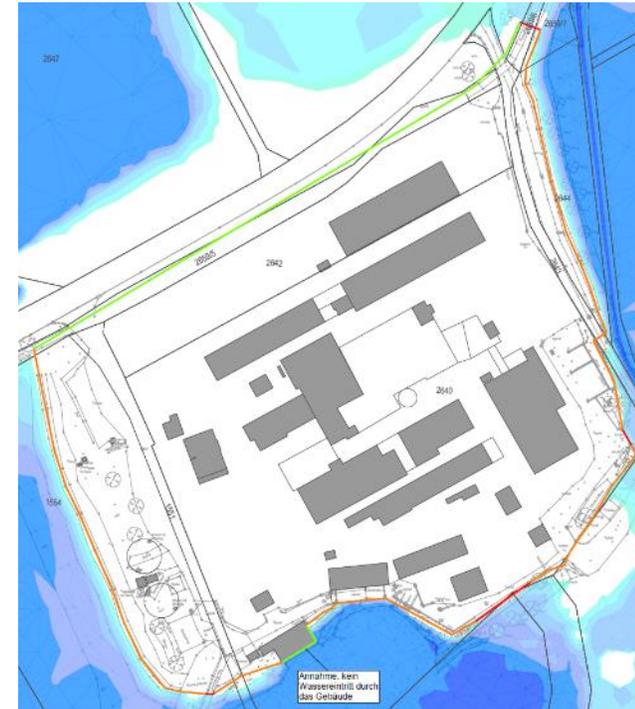
❖ Hochwasserdamm = Schutz gegen HQ1000

❖ Mit reduziertem Freibord

- ❖ Ausnahme kurze Abschnitte, mit Sandsäcken gut verteidigbare Höhendefizite

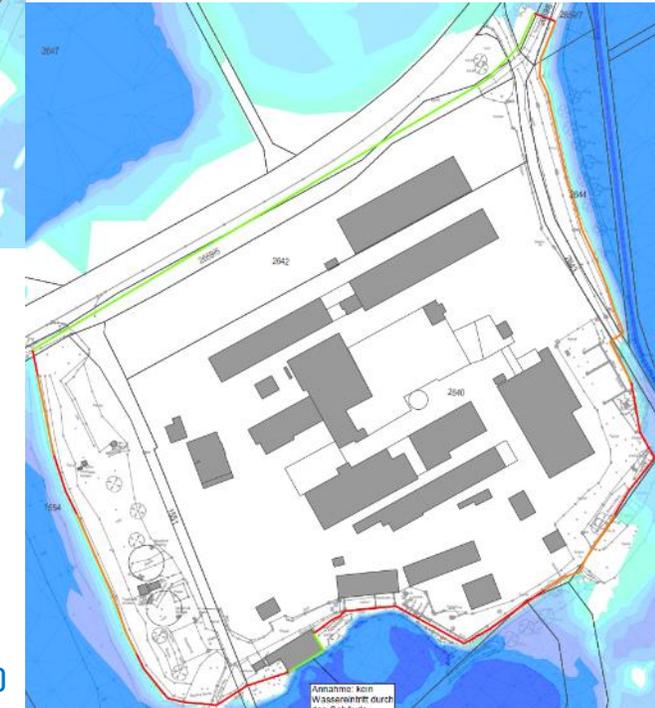
❖ Hochwasserdamm bei HQ5000

- ❖ Zunahme der Laufmeter, welche verteidigt werden müssen; aber zu bewältigen
- ❖ Fazit: auch bei HQ5000 ist mit realistischen Mitteln der Hochwasserschutz als „bedingt wirksam“ anzunehmen

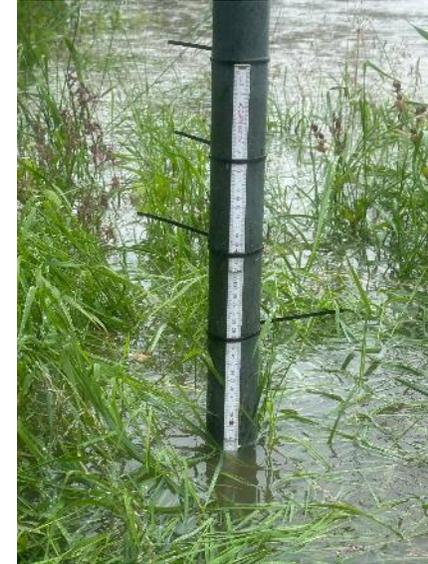
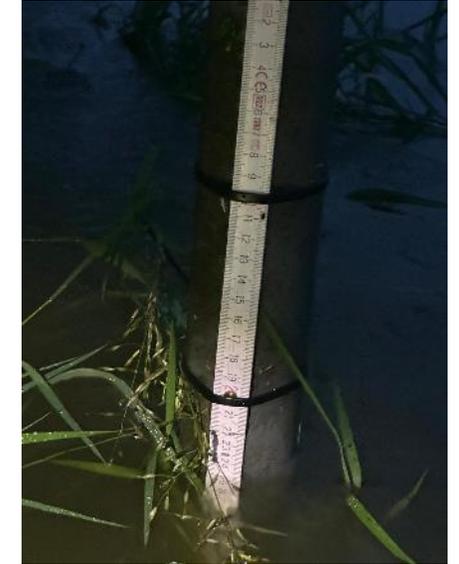
❖ „Bucher-Pegel“

- ❖ Zum Ausschließen/Eliminieren des Freiheitsgrads „Pegel Waldstetten NHN“ vs. „Vermessung Hochwasserschutz Damm Waldstetten“ wurde ein Pfosten nahe des Damms im Südwesten außerhalb des Damms eingeschlagen und ausnivelliert
- ❖ Oberkante (0 cm) = Unterkante Dammhöhe
- ❖ Erlaubte ein Tracking unabhängig des HND-Pegels

❖ Bucher-Pegel zeigte, dass Lage ernster als erwartet

- ❖ Vermutlich Abweichung Pegel vs. Ist-Wasserspiegel-Lage
- ❖ 17.51 h wurde gegenüber Prognose 17 cm Puffer postuliert
- ❖ Worst case der Prognose 3 cm Puffer (=320 cm)

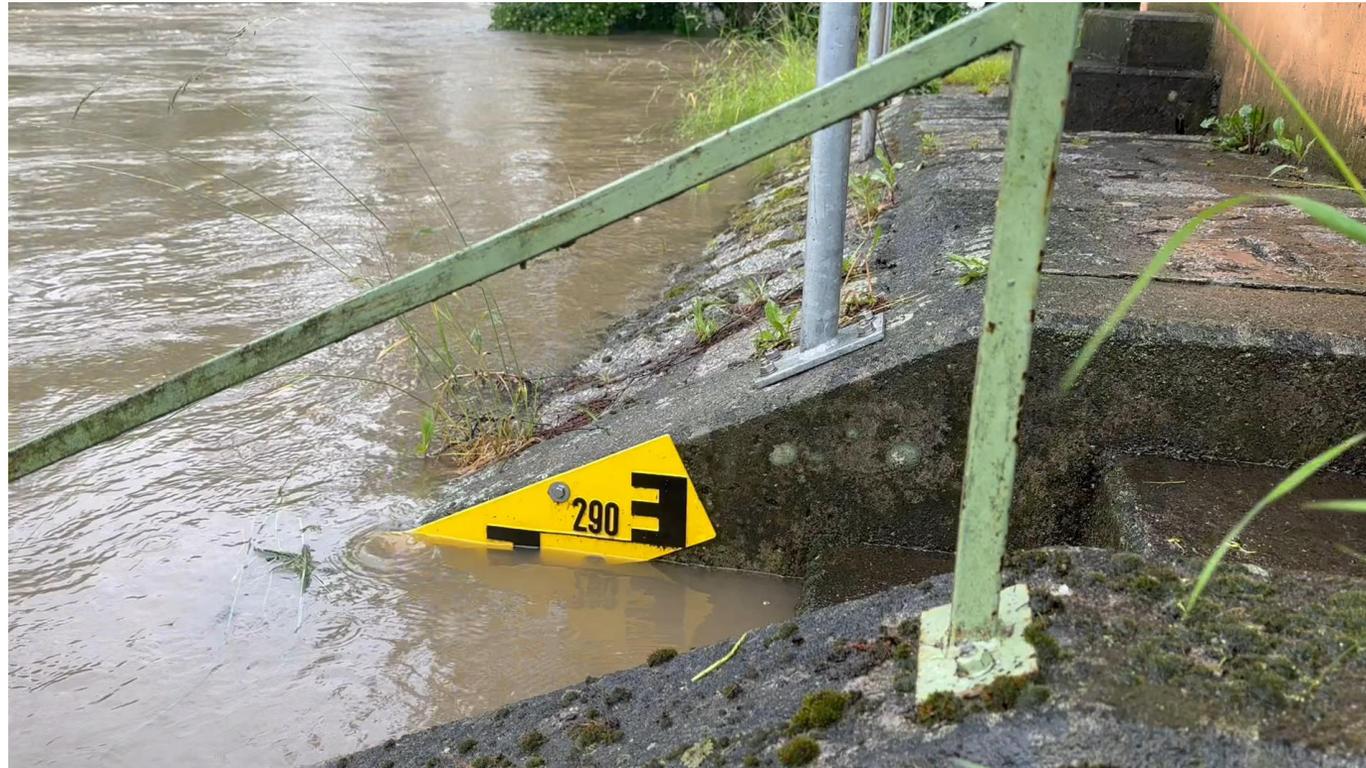
⌘ 14.33 h Pegel Waldstetten „vor-Ort-Anzeige“ vs. 276 cm Pegel-Messung

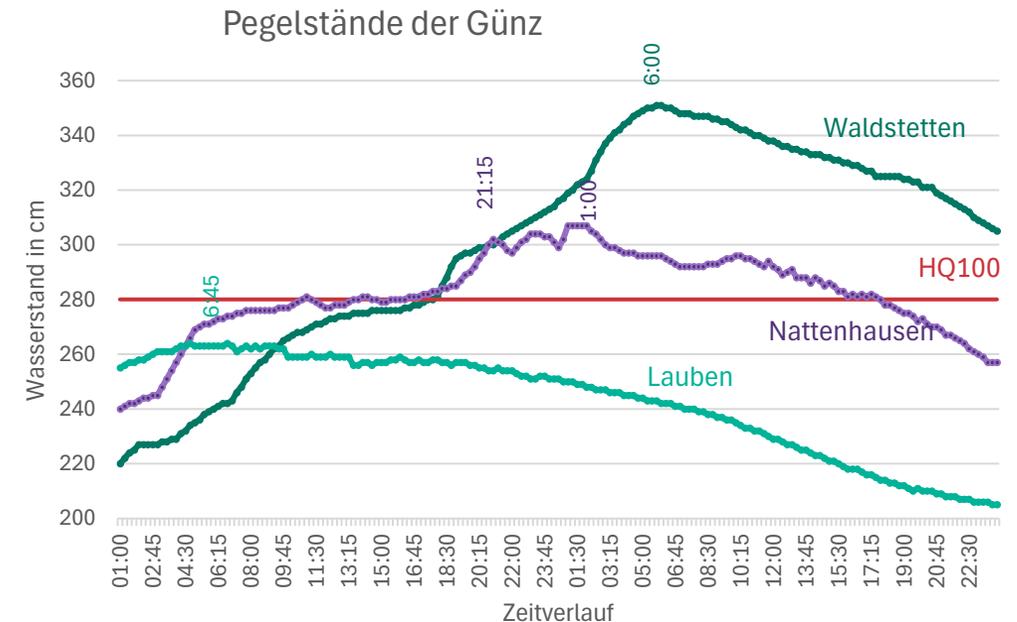
⚡ 2.41 h = Meldung „Dambruch Radweg Osten“

- ⚡ Bruch Sansack-Damm an Schwachstelle
- ⚡ Markiert Endpunkt „erfolgreiche Verteidigung“
- ⚡ Wassermenge zum Zeitpunkt bei 118% Ablauf HQ10.000

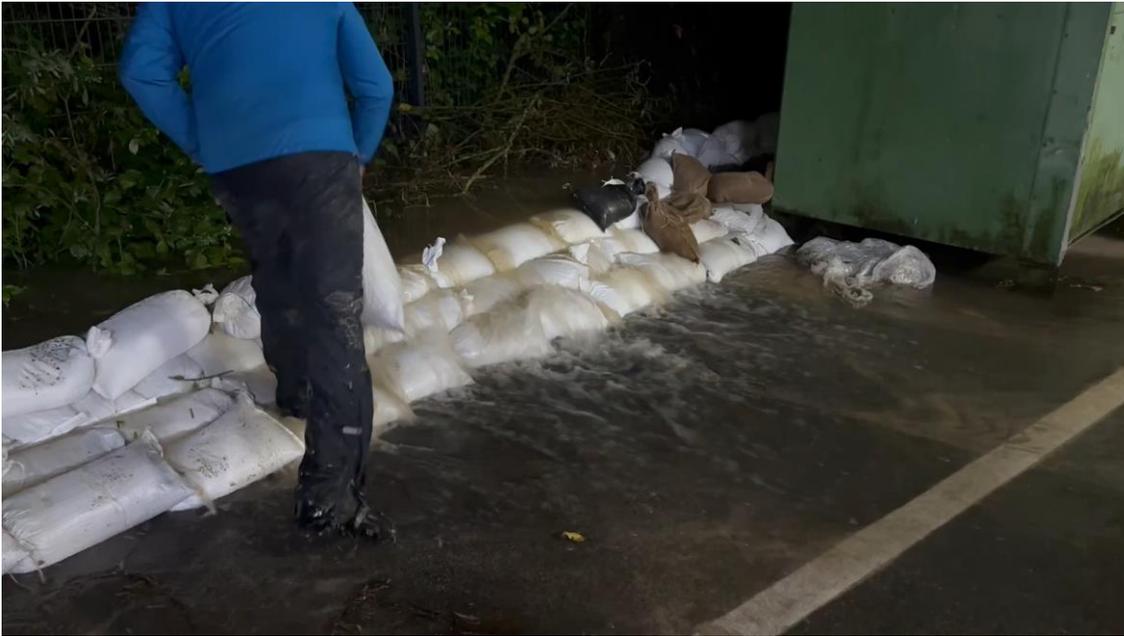
❖ Süd-Damm

Ereignis im Betrieb – Erstes Eindringen Wasser ca. 2.20 h

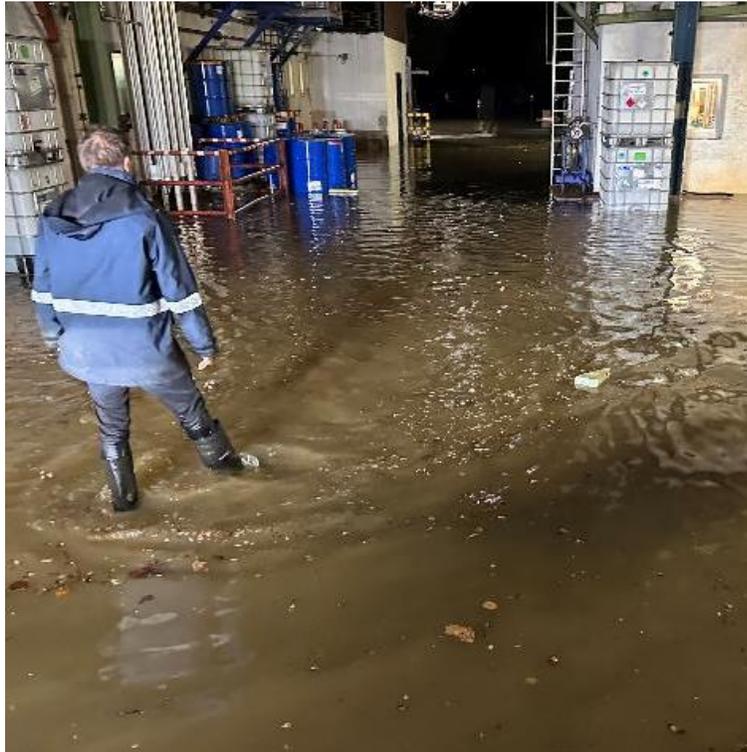
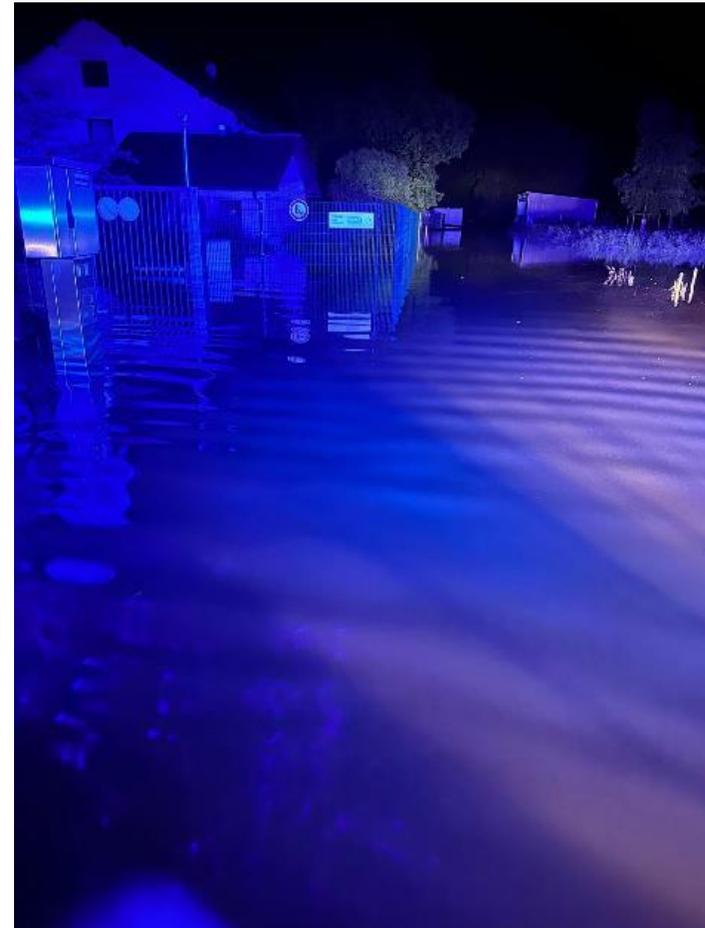
Wasserstand ca. 20 min. Nach Bruch Sandsack-Damm

Bild von Einfahrt Betriebsgelände ca. 3.40 h

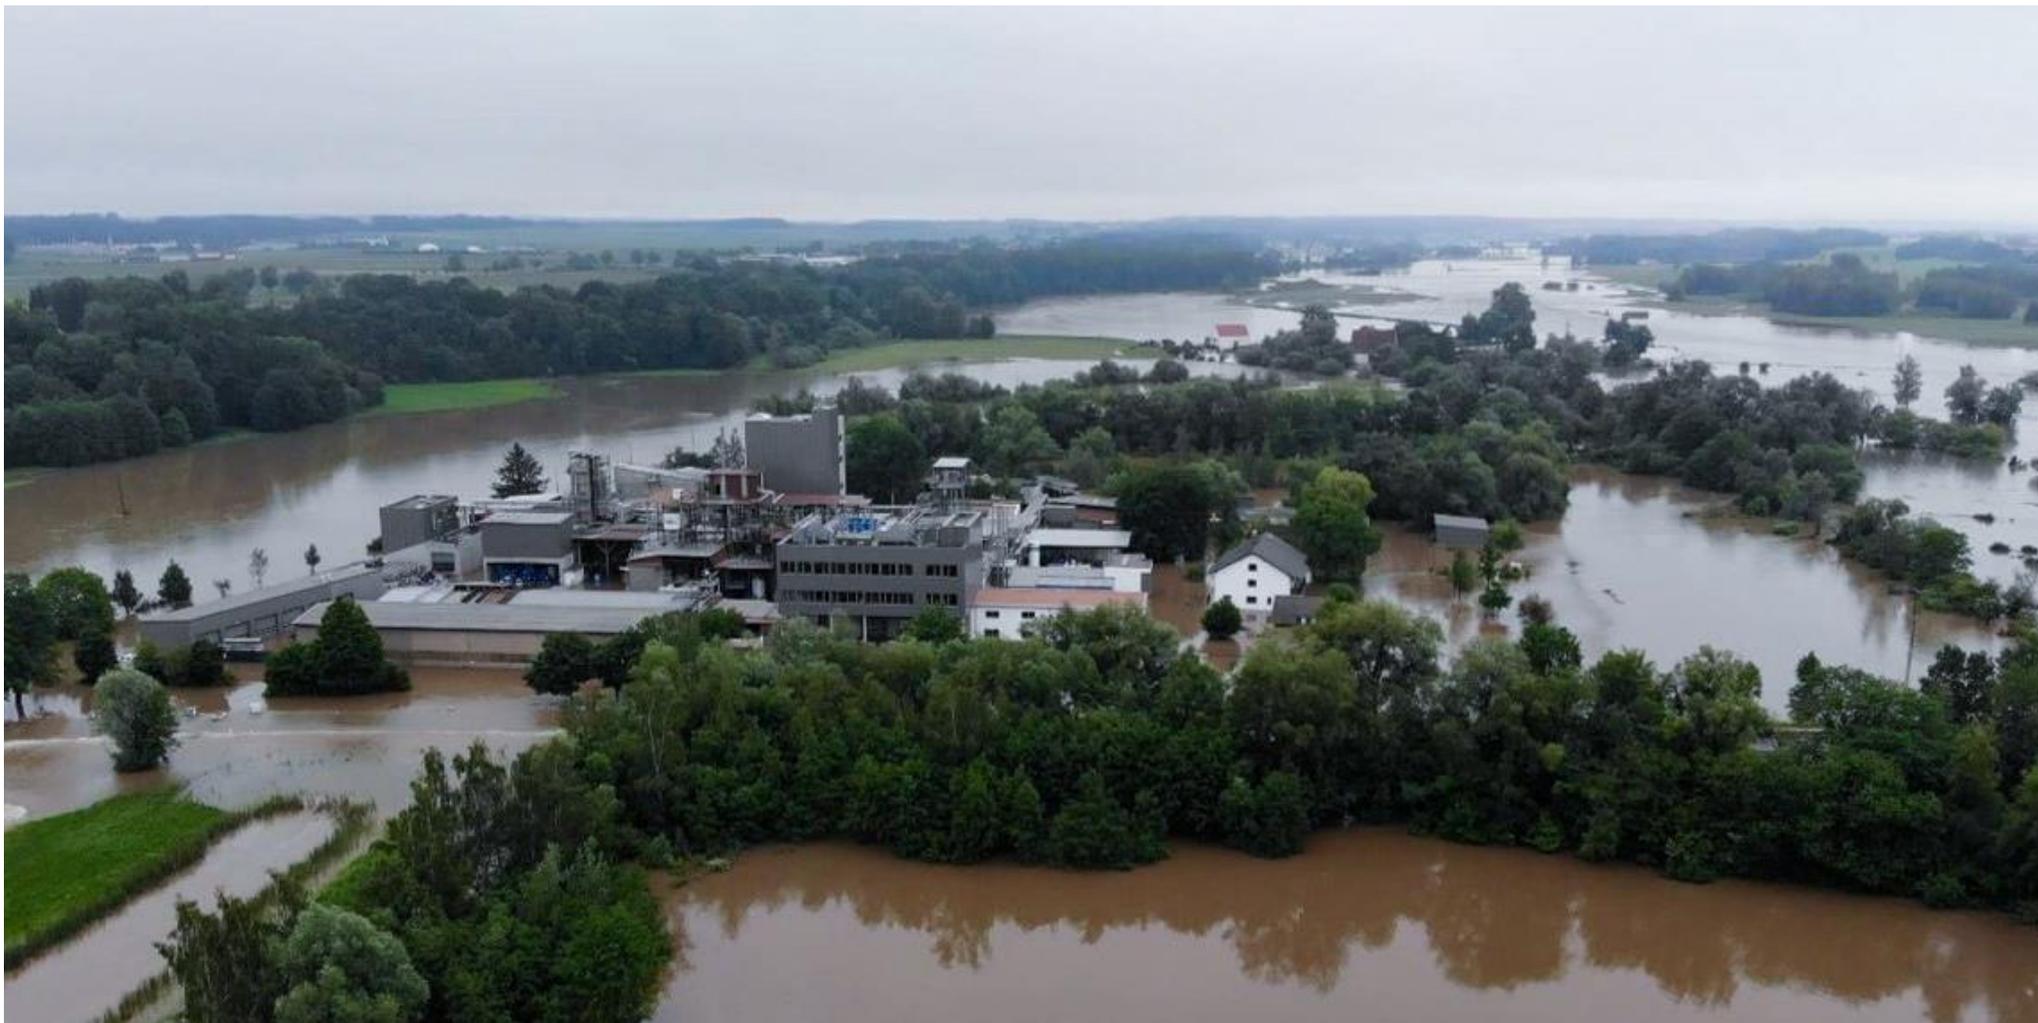
✦ Aufnahmen mittels Drohne gegen 7:30 Uhr (Pegel bei 348 cm)

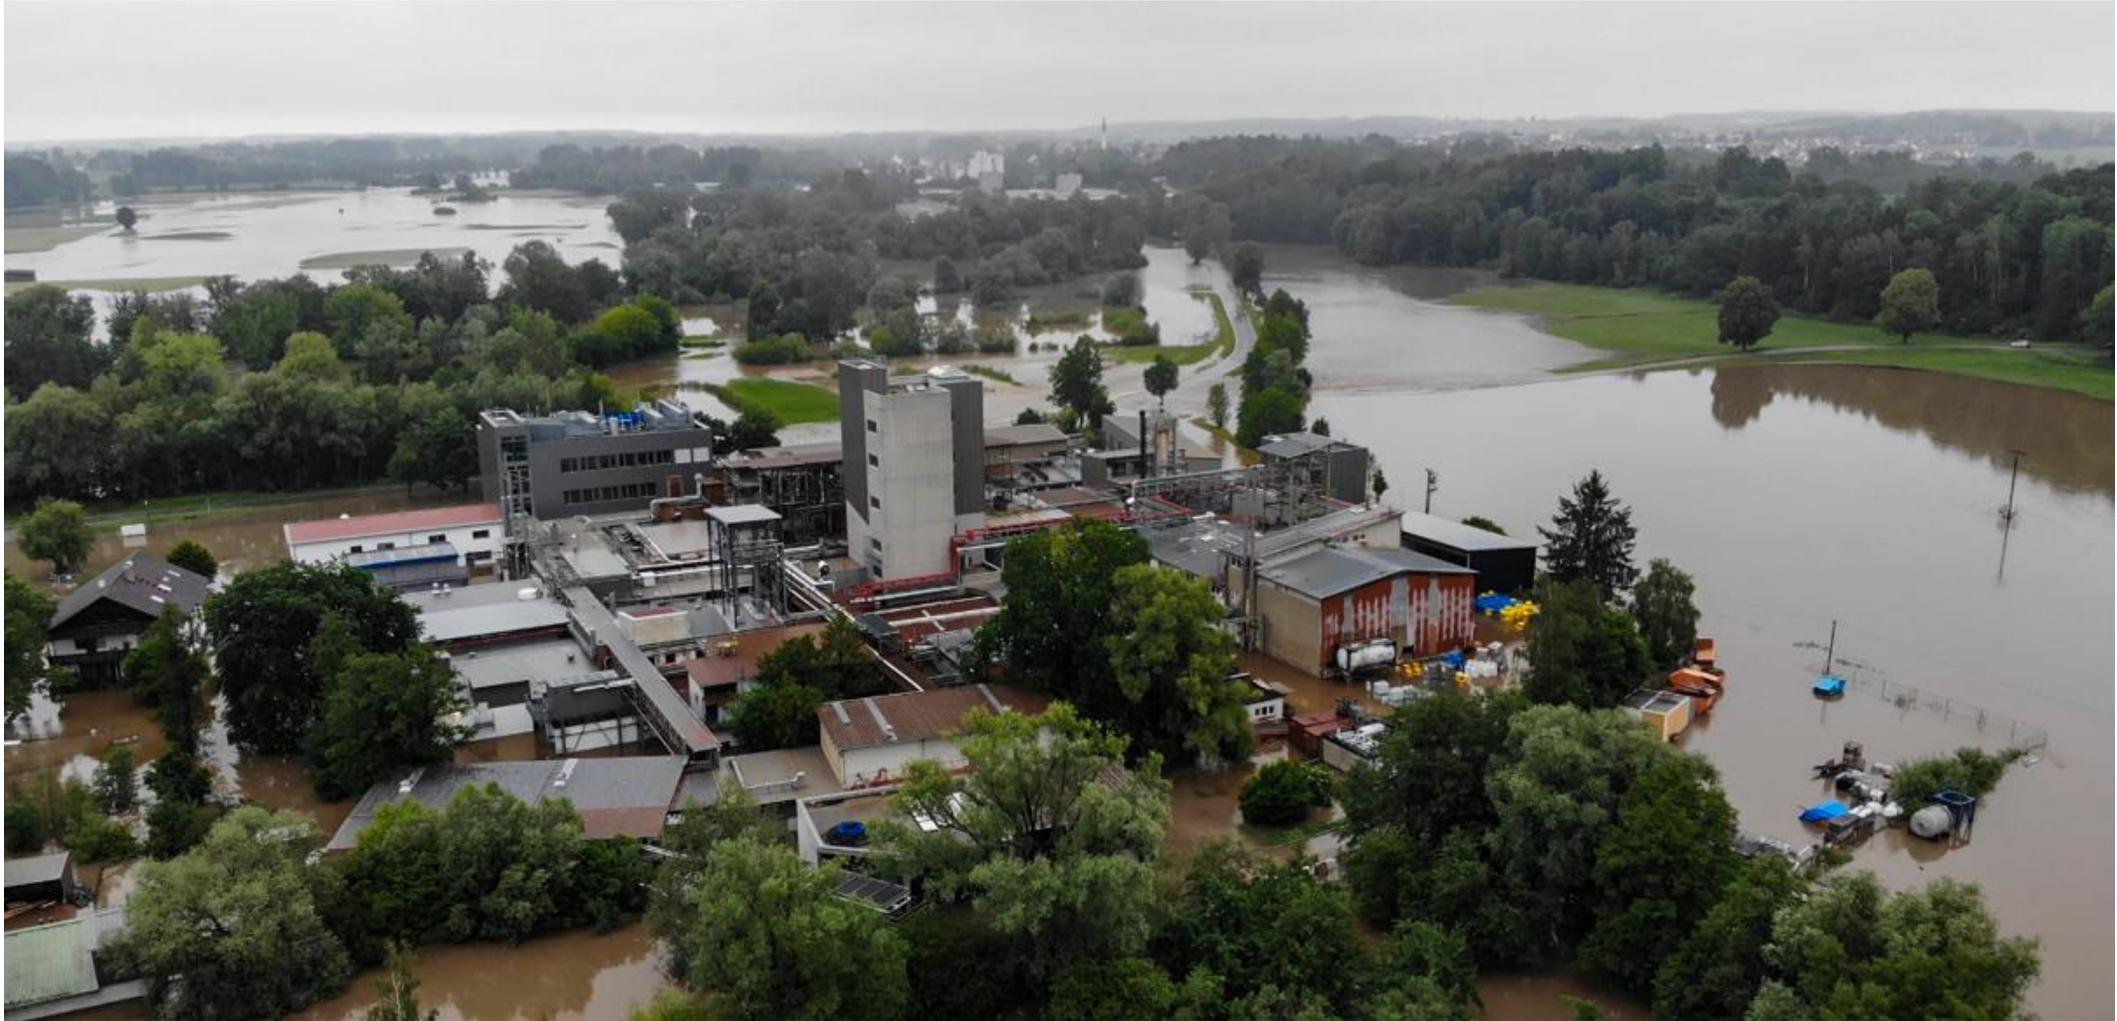
✧ Aufnahmen mittels Drohne gegen 7:30 Uhr (Pegel bei 348 cm)

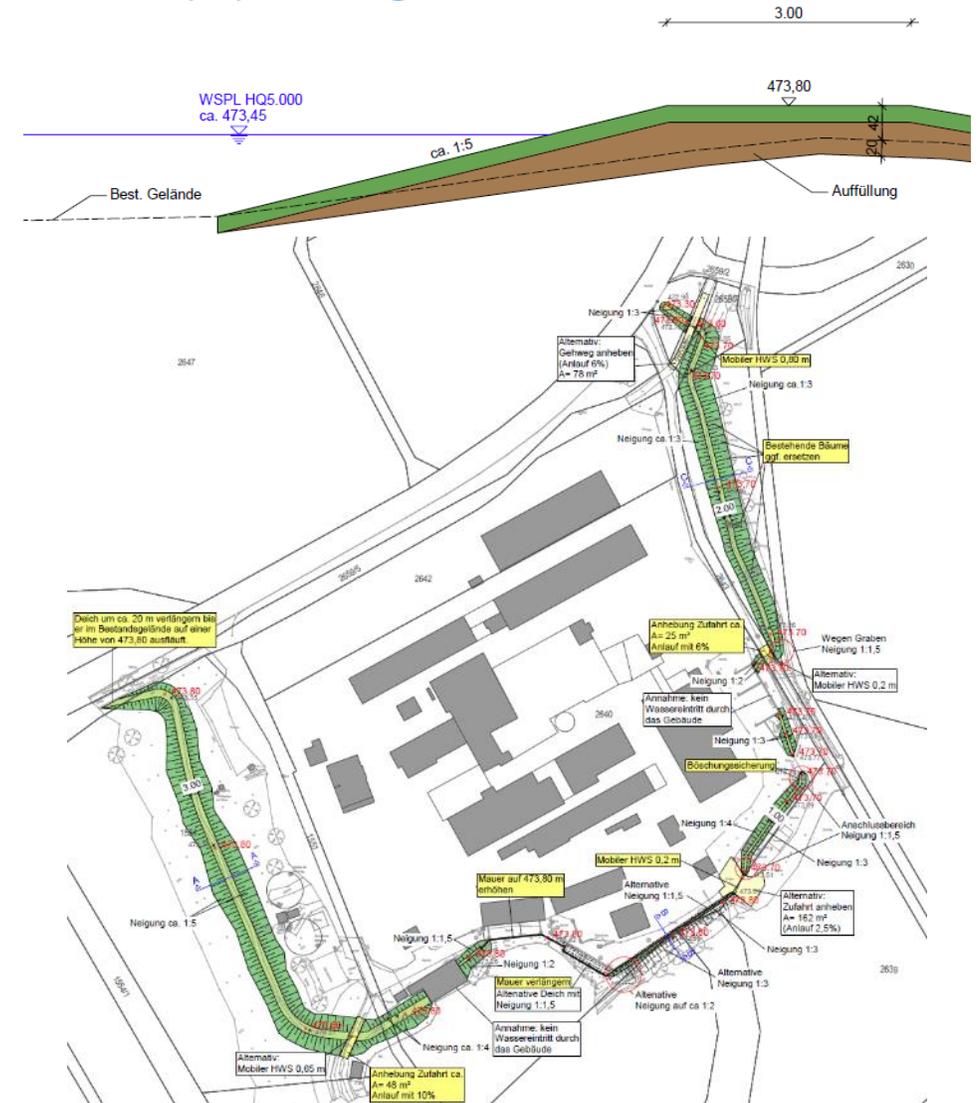
Bsp. aus Konzeptplanung „HQ5000 + Freibord“ 04/2024

- ❖ Präsentation am 14.3. & 18.4.24
 - Erhöhung auf HQ5000 + 30 cm Freibord mit einfachen Mitteln möglich
 - Kostenschätzung ca. 106.000,- €
 - Unmittelbare Entscheidung für Erhöhung seitens Bucher
- ❖ 05/2024 Eingang Angebot Umsetzung Kling Consult
 - „Umsetzung des Hochwasserschutzes für HQ5000 Ingenieurleistungen“
- ❖ Dammhöhe 473,80 (Westen) – 473,70 NHN
 - vgl. Pegel_{max} 2.6.24 = 351 cm / 473,30 NHN (Westen)
 - ca. 40 cm Reserve zu Ereignis 06/2024
- ❖ Stand 10.6.: Prüfen HQ10000 statt HQ5000 → Umsetzung

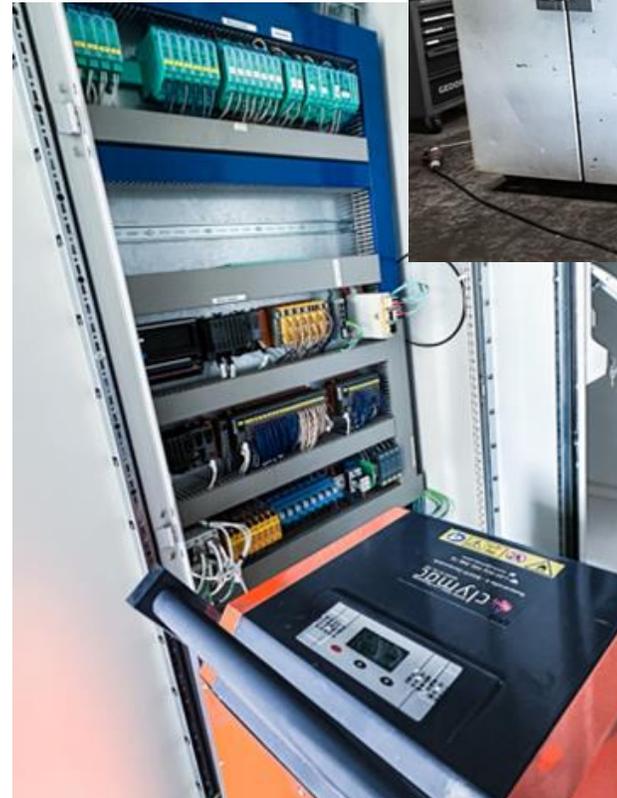
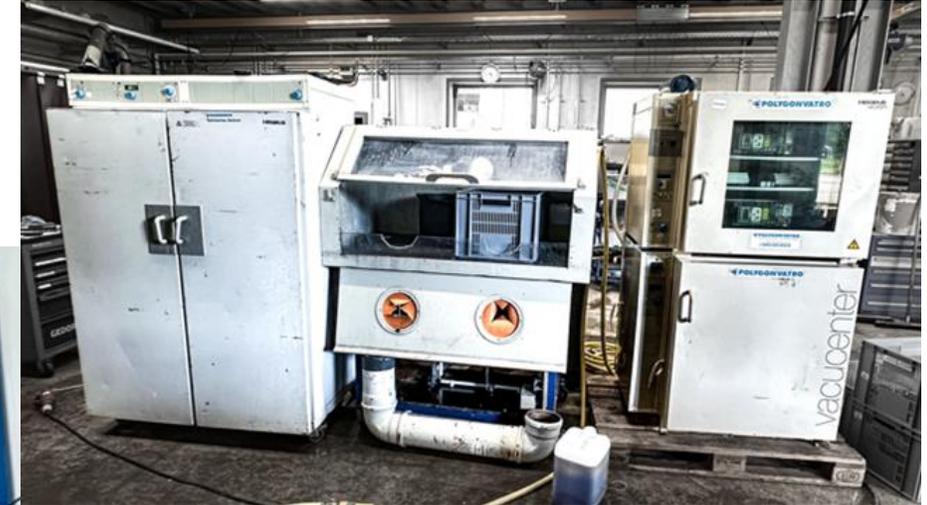
Was haben wir geschafft? – kritische Anlagenteile: Schaltschranke

- ❖ Kritischste Einheiten, da offen dem Wasser ausgesetzt
- ❖ Wasser dringt zwingend ein
- ❖ Ohne Maßnahme definitiv defekt
- ❖ Vorgehen
 - ❖ Spülen mit VE-Wasser und Reinigungsmittel
 - ❖ Anschließendes Trocknen
 - ❖ Erfolgsfaktoren: Zeit und Qualität
- ❖ Bucher-Umsetzung
 - ❖ Abend des 4.6. (<24 h Wasserentfernung) war jeder Schaltschrank min. 1x mit VE-Wasser gespült
 - ❖ Bis 6.6. war jeder Schaltschrank min. 4x gespült und Trocknung aktiv
- ❖ Fazit: Zeitschiene sehr gut, Qualität auch gut
 - ❖ → Chance hoch, aber keine Sicherheit
