Review Hochwassereignis am 1./2.6.2024

Review aus Betreiber-Sicht

Hochwasser- Ereignis 06/2024 Review Pegel und Niederschläge

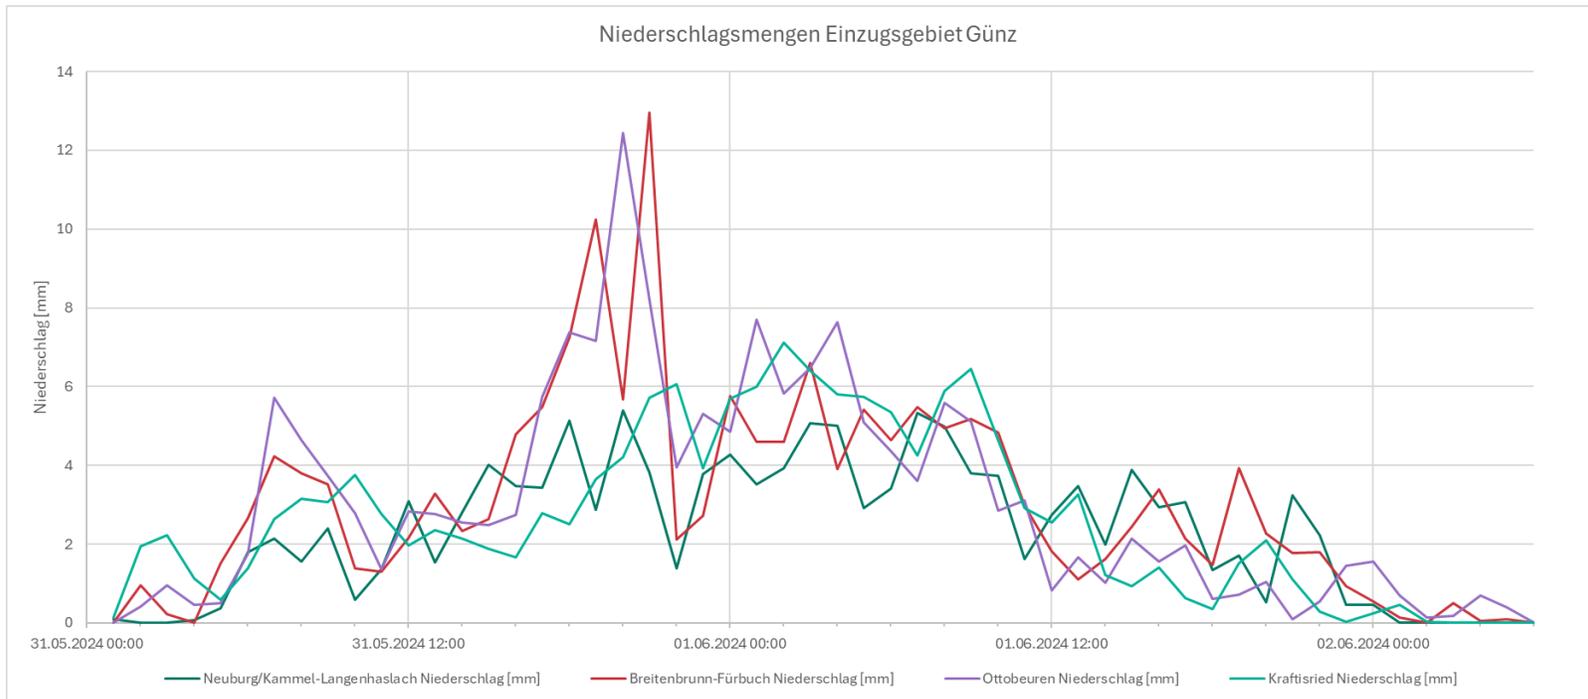
Niederschlag Einzugsgebiet Günz (Quelle: HND Bayern)

Einheitliches Groß-Niederschlagsereignis im gesamten Einzugsgebiet von ca. 31.05. 16.00h bis 01.06.14.00 h

- Insbesondere Bereich LK Unterallgäu und südlich bis Region Station Kraftisried
- Sollte eine typische Basis der Modellierungen darstellen, auf welchen vermutlich auch die Prognosen basieren.
- Niederschlag Stationen Kraftisried, Ottobeuren, Breitenbrunn, Neuburg/Kammel

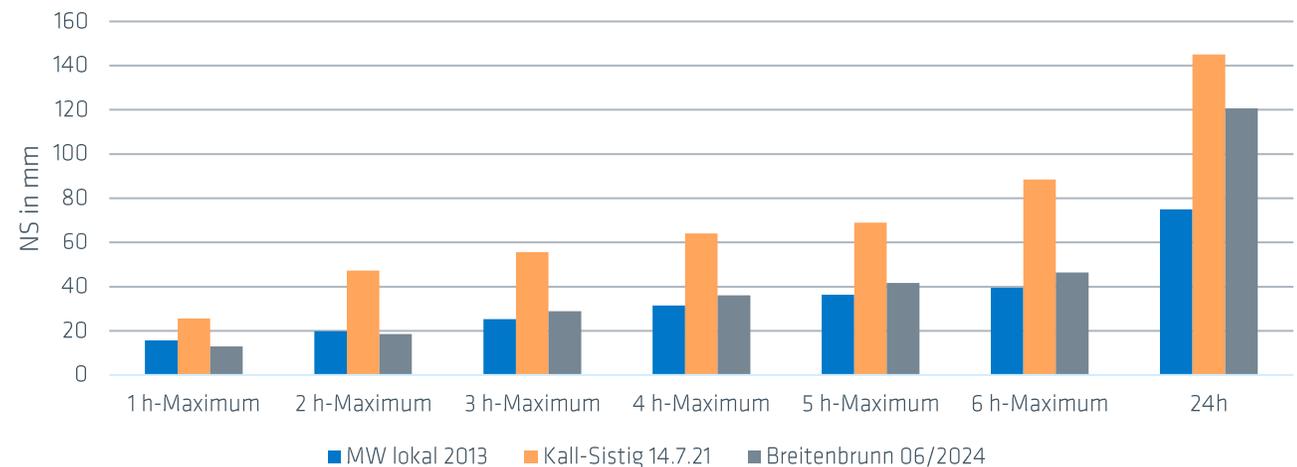
LK GZ 2013 vs. Ahrtal vs. Günz 06/2024

Fazit Benchmark zu Ahrtal

2013 = Starkregenereignis mit „~50% Ahrtal“

2024 = Starkregenereignis mit

- „50-60% Ahrtal“ für 3-6 h
- „83% Ahrtal“ für 24 h

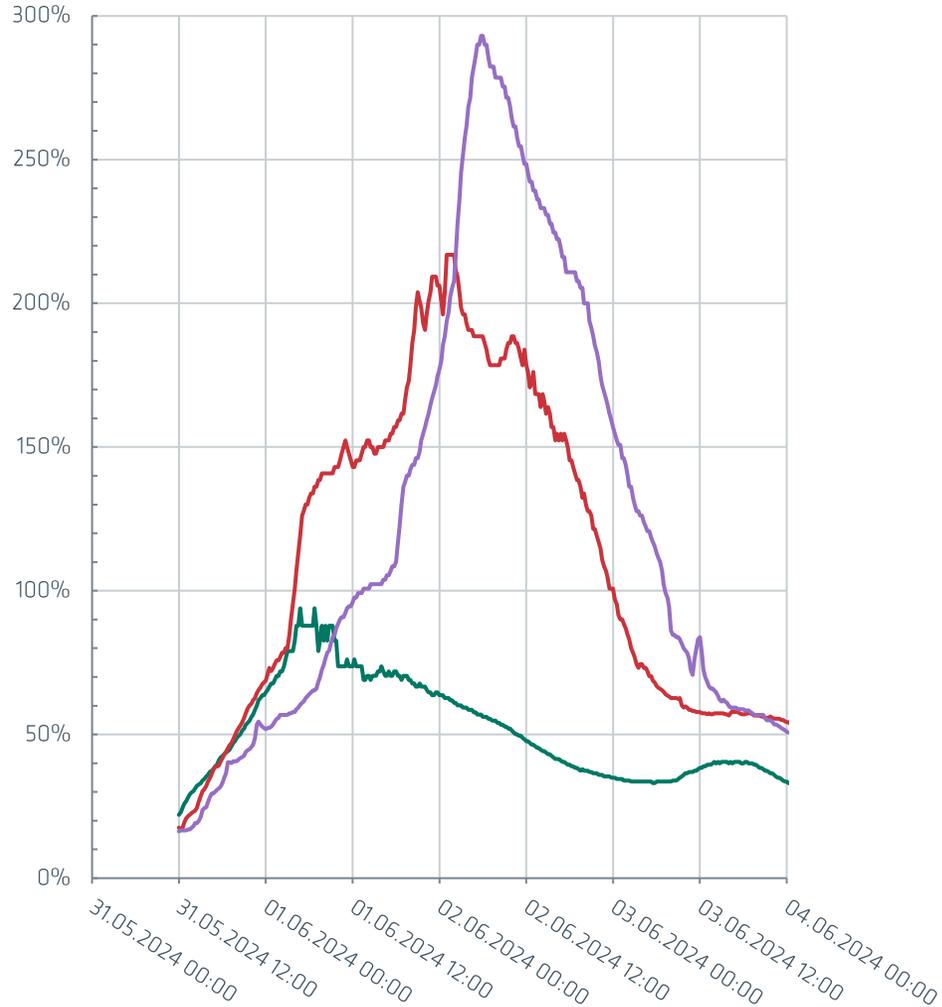
Abfluss - Verhältnis zu HQ100

Pegel der Güz: in % von HQ100 als einheitliches Maß

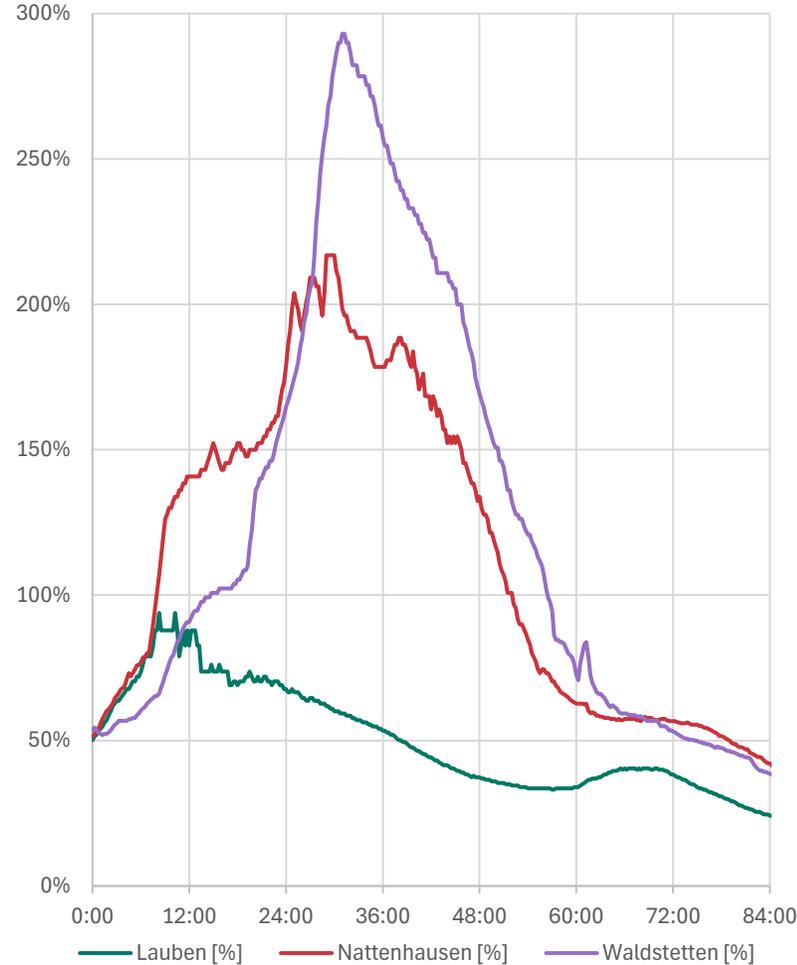
Abfluss - Verhältnis zu HQ100 ab
gemeinsamem Startwert (50% HQ100)

- ✦ Nattenh 21-2 Uhr schwankend auf schwach steigendem Niveau
- ✦ Bis ca. 20 Uhr Nattenhausen/Waldst Anstiegsprofil ähnl. Jedoch Waldst auf niedrigerem Niveau
- ✦ ab ca. 23.30 h in Waldst ebenso zu erwarten → Waldstetten steigt jedoch unaufhörlich und signifikant steigender an

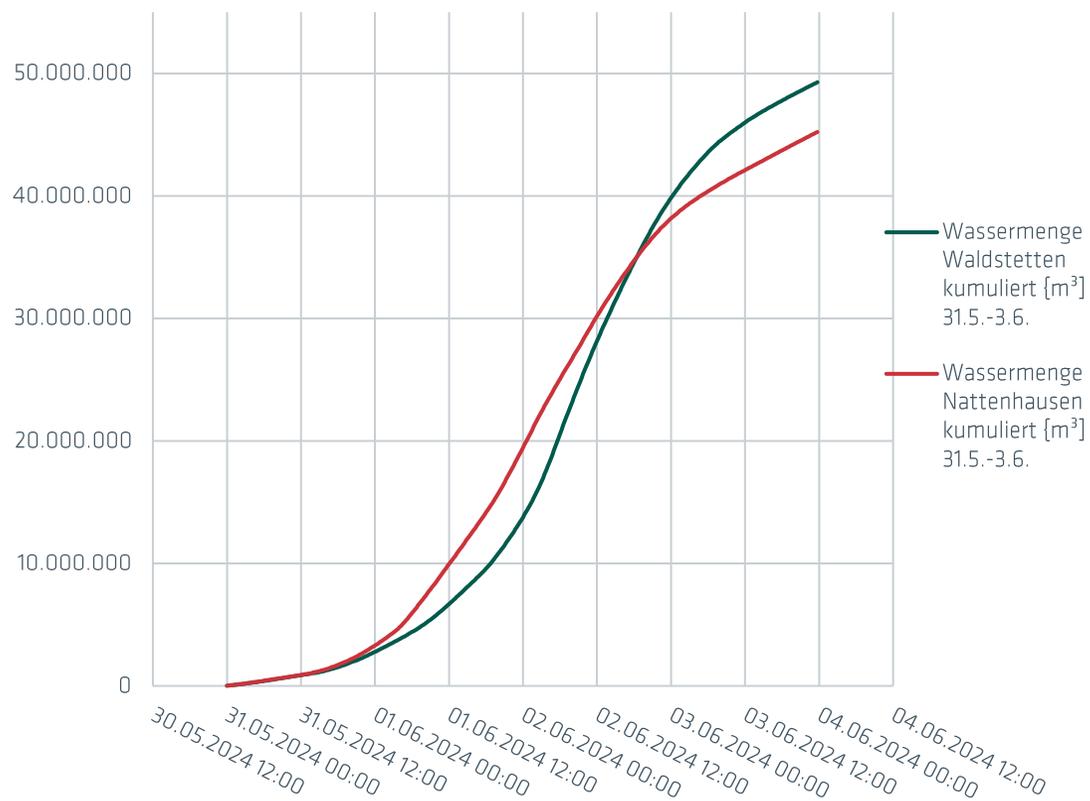
Die Gesamt-Wassermengen für Waldstetten und Nattenhausen stimmen mit ca. 49,3 Mio. m³ zu ca. 45,2 Mio. m³ unter Berücksichtigung des um 13% größeren Einzugsgebiets des Pegels Waldstetten (596 km² zu 524 km²) gut überein. Insbesondere, da im gemeinsamen Einzugsgebiet die Niederschlagsmenge höher war als im Alleinigen von Waldstetten, ist die Übereinstimmung der Fläche des Einzugsgebiets und der Wassermengen mit 113% zu 109% sehr gut. Es zeigt sich, dass sich im Verlauf des 1.6. ein Wasser-Reservoir von 5,8 Mio. m³ (13% der Gesamtmenge) staut und deutlich schneller abgebaut wird als es angestaut wurde. Allein im kritischen Zeitraum bis 2.6./6.00 h werden 1,3 Mio. m³ abgebaut – kommen als Mehrmenge in Waldstetten an.

Die starke Verdichtung der Wassermenge kann folglich auf ein Puffern und Wieder-Freigeben im Flusslauf zwischen Nattenhausen und Waldstetten zurückgeführt werden.

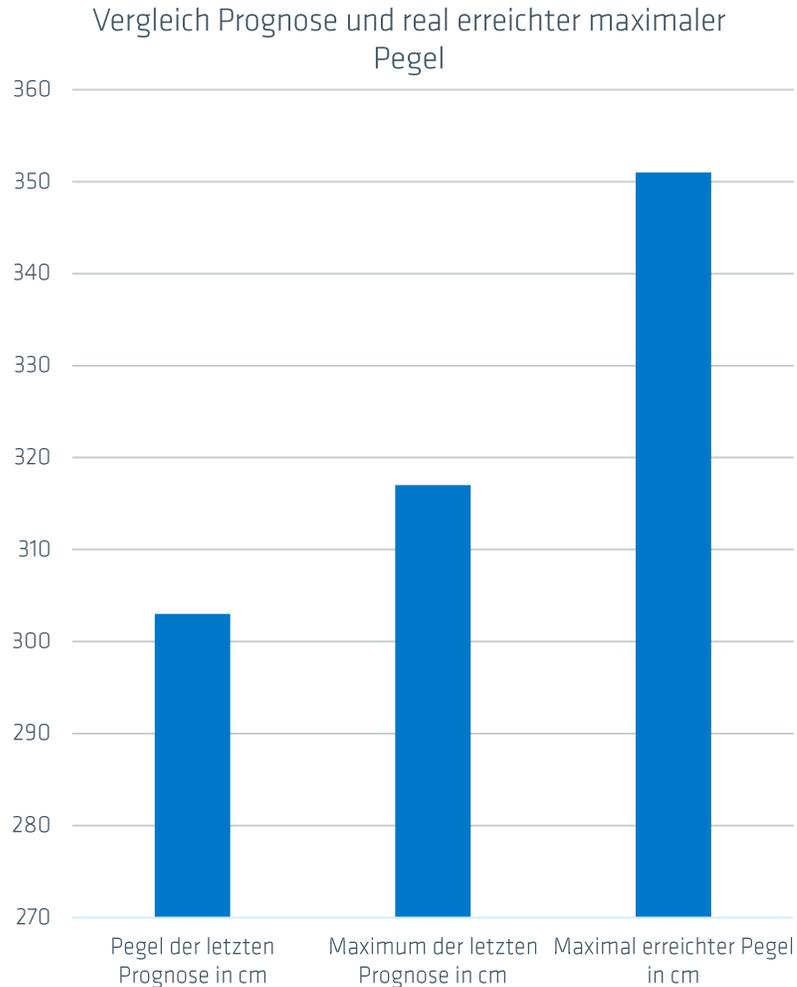
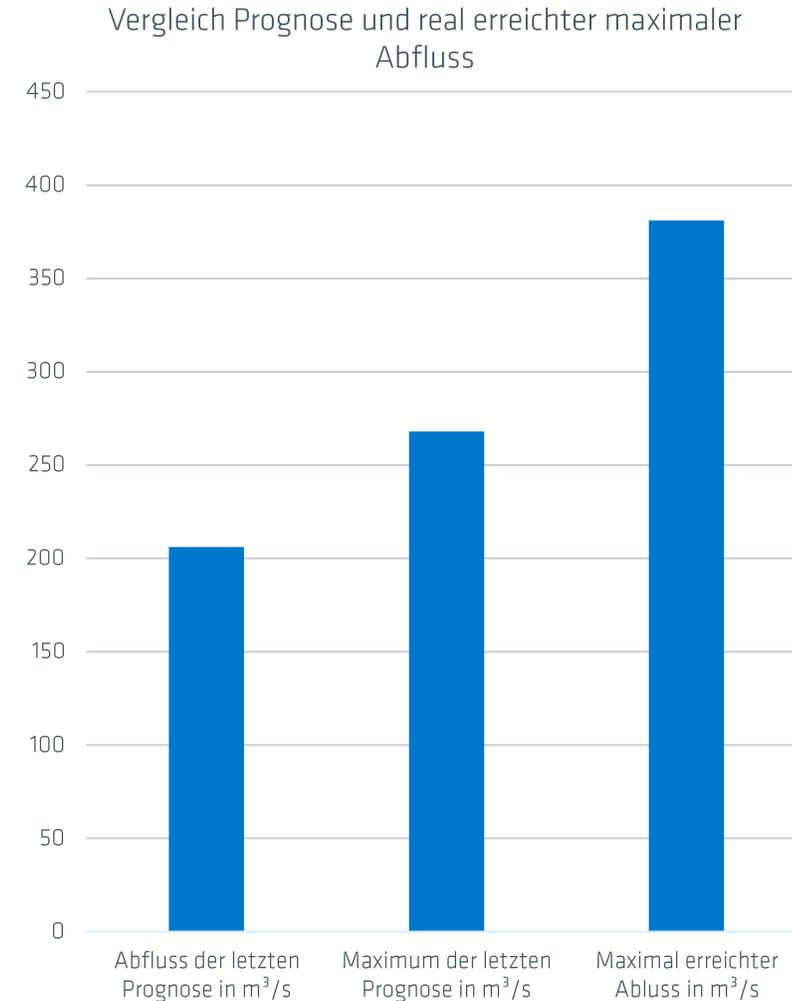
Prognose zu Real Pegel Waldstetten

Letzte Prognose (Trend HND) wird um 85% überschritten, das Maximum Varianz-Bereich des Trends um 42%, Varianz der Prognose Maximum zu Trend 30%. → reale Abweichung Prognose (85%) ist 2,8x der Varianz des Trends (30%)

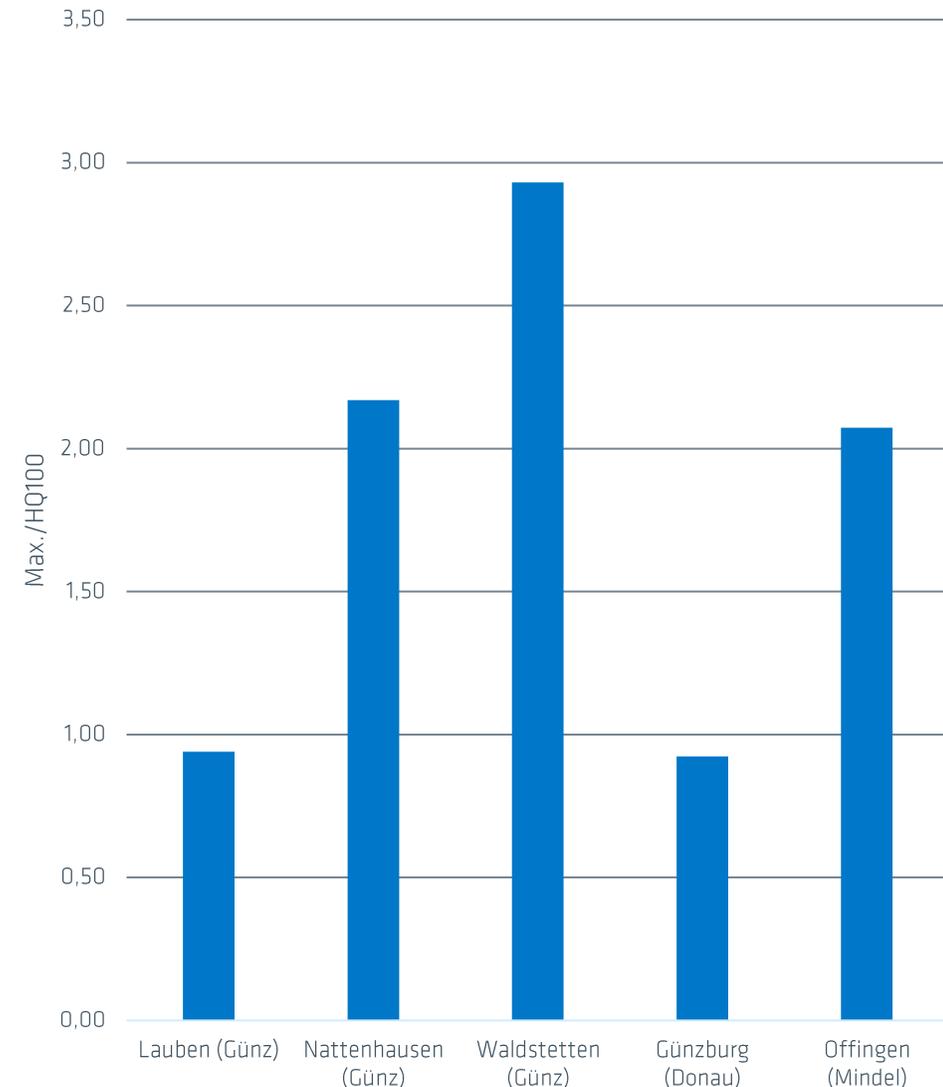
Maximum Abfluss zu HQ100 verschiedener Pegel

❖ Pegel Waldstetten sticht extrem heraus

- ❖ Erreicht knapp „3x HQ100“
- ❖ Nattenhausen (Günz) und Offingen (Mindel) erreichen nur ca. „2,1-2,2 x HQ100“
- ❖ In Folge fehlender Pegel ist unklar, ob sich dies bis Günzburg in gleicher Ausprägung gehalten, entspannt oder gar verstärkt hat
- ❖ Für das Mindeltal kann ein ähnliches Phänomen angenommen werden, da flussabwärts (Offingen)

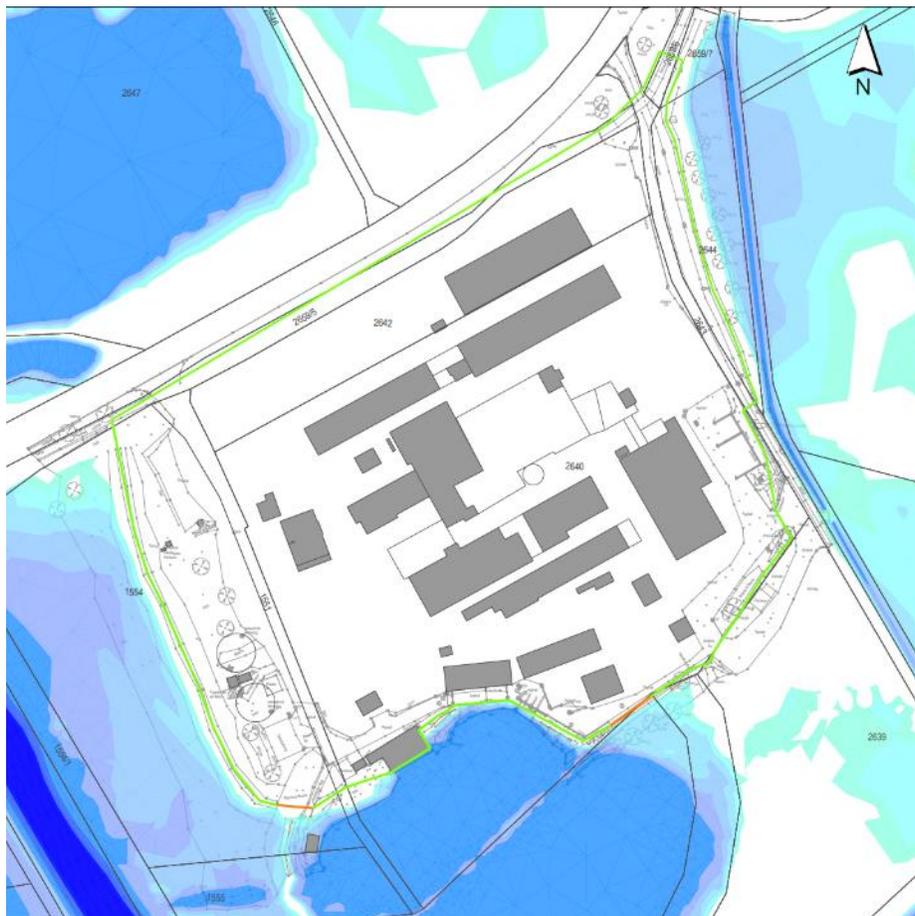
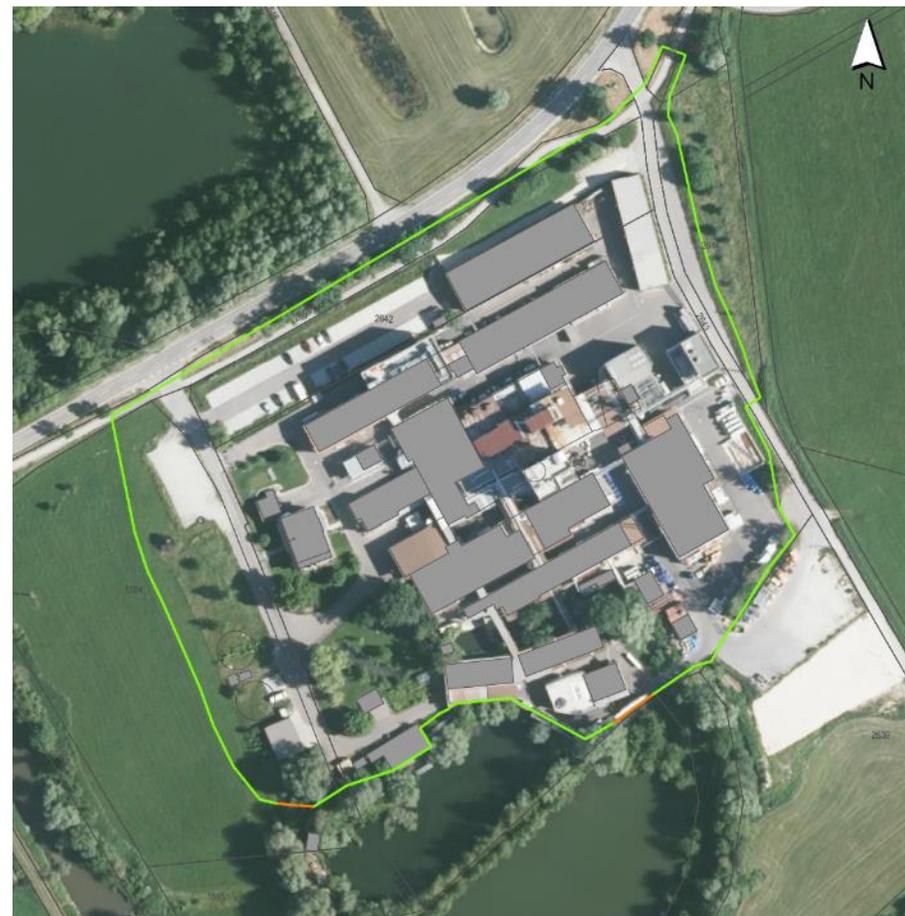
Hochwasserschutz: Hochwasserdamm

Hochwasserdamm gemäß Genehmigung 1997, umlaufend in HQ100 (inkl. Freibord) – Qualität – bei bisherigen Ereignissen (2002, 2013) verblieb ein großzügiges Freibord, Dem Damm wurden entsprechend Reserven gegenüber HQ100 zugeschrieben.

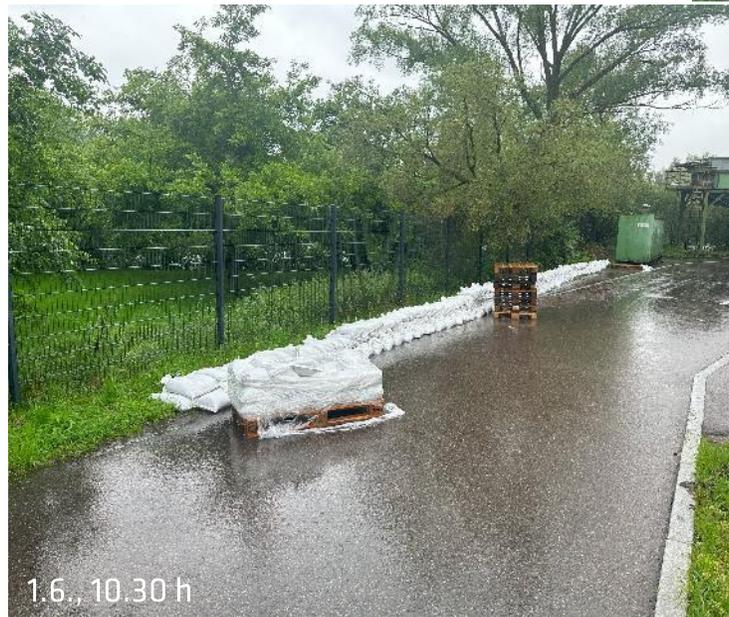
31.5. Nachmittag Freischnitt Damm
